・ 鉄筋コンクリート造の建築物において、「躯体に発生したコンクリートのひび割れの状況を示す図とその原因の説明」として、最も不適当なものは、次のうちどれか。（平成29年）

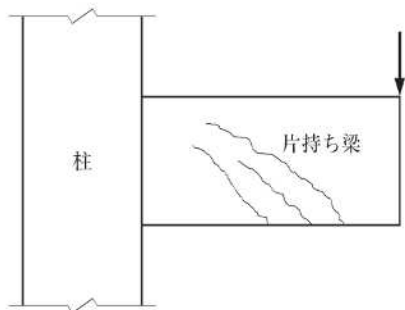
1. 矢印方向に荷重を受けた場合の、「片持ち梁のせん断ひび割れ」

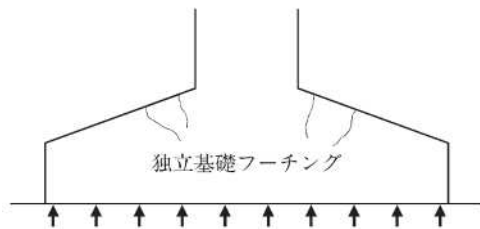
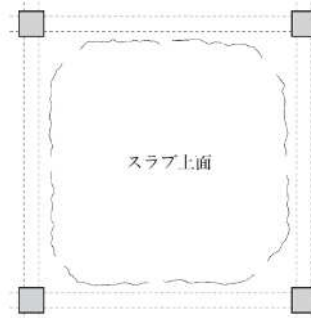
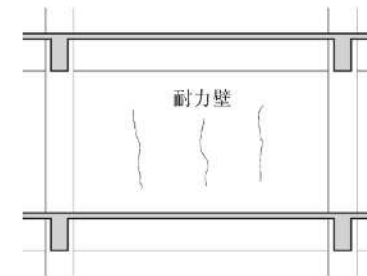
1. 最上階の柱梁接合部が、矢印の方向に曲げモーメントを受けた場合のひび割れ。
2. 独立基礎フーチングのはね出し部分が、矢印の方向に地盤からの接地圧を受けた場合のひび割れ。
3. 周辺が梁で固定されたスラブが、鉛直荷重を受けた場合のスラブ上面のひび割れ。
4. 柱梁接合部のせん断耐力壁に、乾燥収縮が生じた場合のひび割れ。
