一般R-04

(No. 9) 木造軸組工法による地上 2 階建ての建築物に関する次の記述のうち、最も不適当なものはどれか。

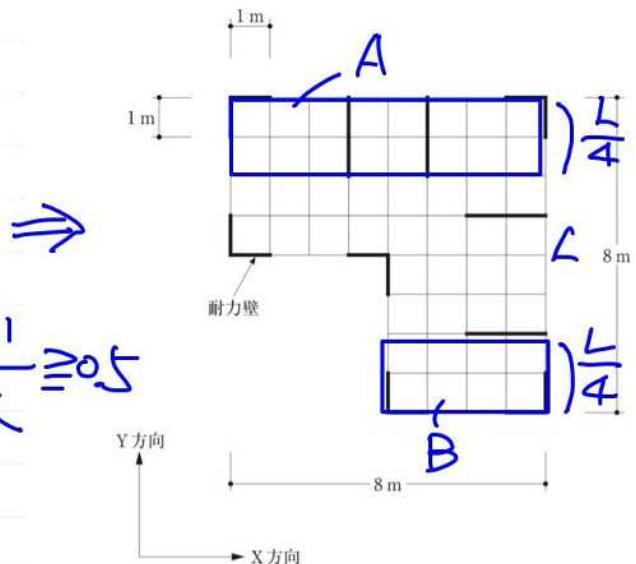
1. 地震時等におけるねじれによる被害を防ぐために、壁率比が 0.5 以上となるように壁や筋かいを配置した。

構造耐力上主要な部分である壁、柱及び横架材を木造とした建築物にあつては、すべての方向の水平力に対して安全であるように、各階の張り間方向及びけた行方向に、それぞれ壁を設け又は筋かいを入れた軸組を釣合い良く配置しなければならない。

$$\text{壁量充足率} = \frac{\text{存在壁量}}{\text{必要壁量}} \quad \text{壁率比} = \frac{\text{充満率小}}{\text{充満率大}} \geq 0.5$$

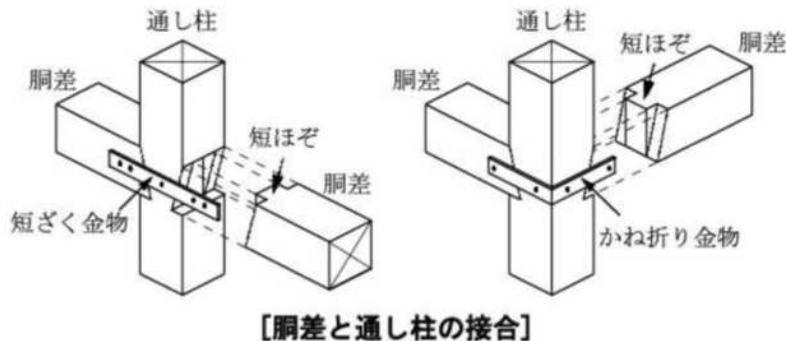
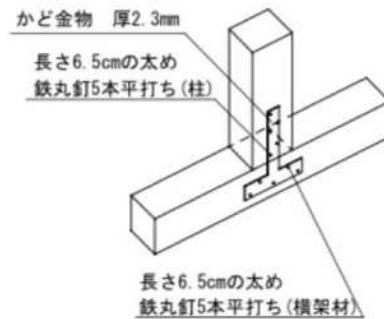
2. 建築物の出隅にある通し柱と胴差との仕口部分を、かど金物を用いて接合した。

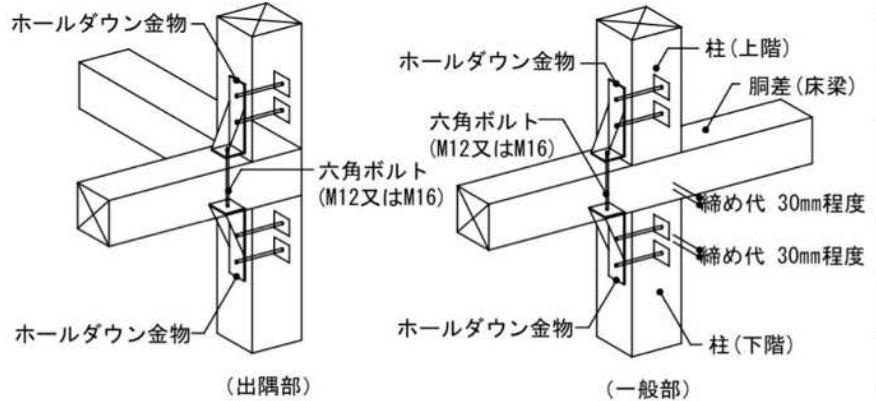
3. 隅柱を通し柱としなかったので、1階と2階の管柱相互を通し柱と同等以上の耐力を有するよう、金物により補強した。

施43条

5. 階数が2以上の建築物におけるすみ柱又はこれに準ずる柱は、通し柱としなければならない。ただし、接合部を通し柱と同等以上の耐力を有するように補強した場合においては、この限りでない。

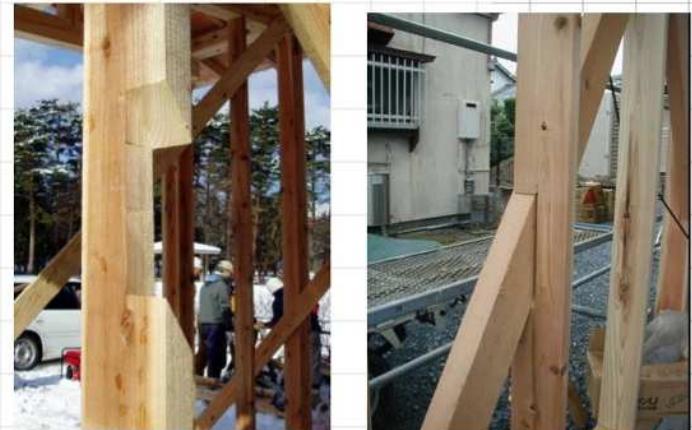
4. 筋かいが間柱と交差する部分は、間柱を欠き取り、筋かいは欠込みをせずに通すようにした。

施45条

4. 筋かいには、欠込みをしてはならない。ただし、筋かいをたすき掛けにするためにやむを得ない場合において、必要な補強を行なつたときは、この限りでない。
